“CARACTERIZACIÓN FUENTES DE AGUA COMUNIDADES INDIGENAS WAYUU”

Formulario No. 010

53. La comunidad indígena Atunalaain pertenece a la etnia Wayuu y se localiza en el área rural dispersa del Resguardo de Alta y Media Guajira del Distrito de Riohacha - La Guajira; al sitio de interés se accede ingresando por la vía que conduce del casco urbano del municipio de Riohacha hacia Maicao, cruzando por Aremasain en un recorrido de 33.5 kilómetros contados a partir del límite del perímetro urbano de Riohacha. Por la ruta Cucurumana queda a 32.9 km. Las comunidades más cercanas son: Juliakat 1 y Perramana.

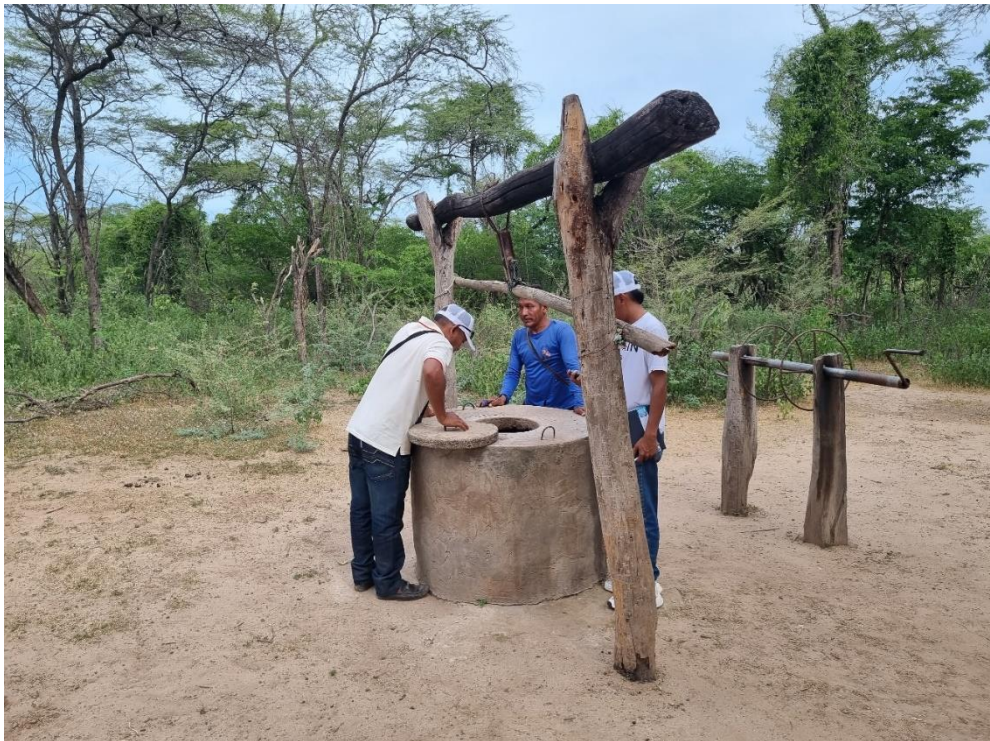
55.1 Pozo artesanal anillado Coordenadas: N 11°25'58,6 - W 072°42'31,8

- Pozo artesanal anillado de extracción manual
- Cubierto por una enramada
- Profundidad de 16 m
- Sin suministro eléctrico
- A menos de 100 metros se encuentran fuentes potenciales de contaminación, que son corrales para chivos, áreas destinadas para incinerar basura y el cementerio.

Esta fuente tiene riesgos de contaminación por presencia en zonas aledañas de corrales, deposito basura y cementerio.

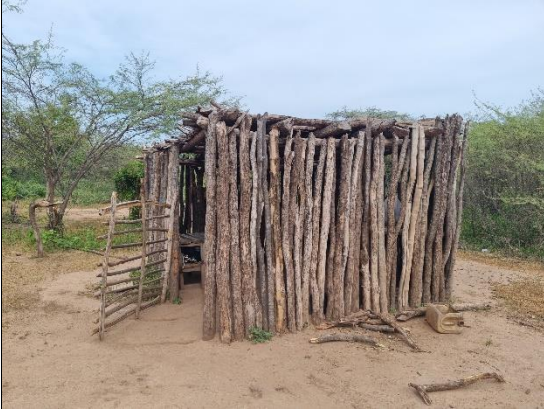
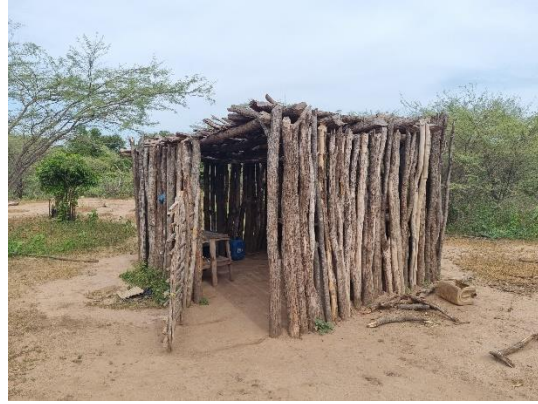
55.2 UCA Coordinadas: N 11°25'58,6 - W 072°42'31,8

La estructura está en mal estado, no cumple estándares de seguridad.
